OCENA
stanu technicznego stropu akustycznego
sali widowiskowej
w DOMU KULTURY
we Włoszczowie

Wykonawcy:
prof. zw. dr hab. inż. Zbigniew Kowal
dr inż. Maciej Malec

Kielce, grudzień 1996

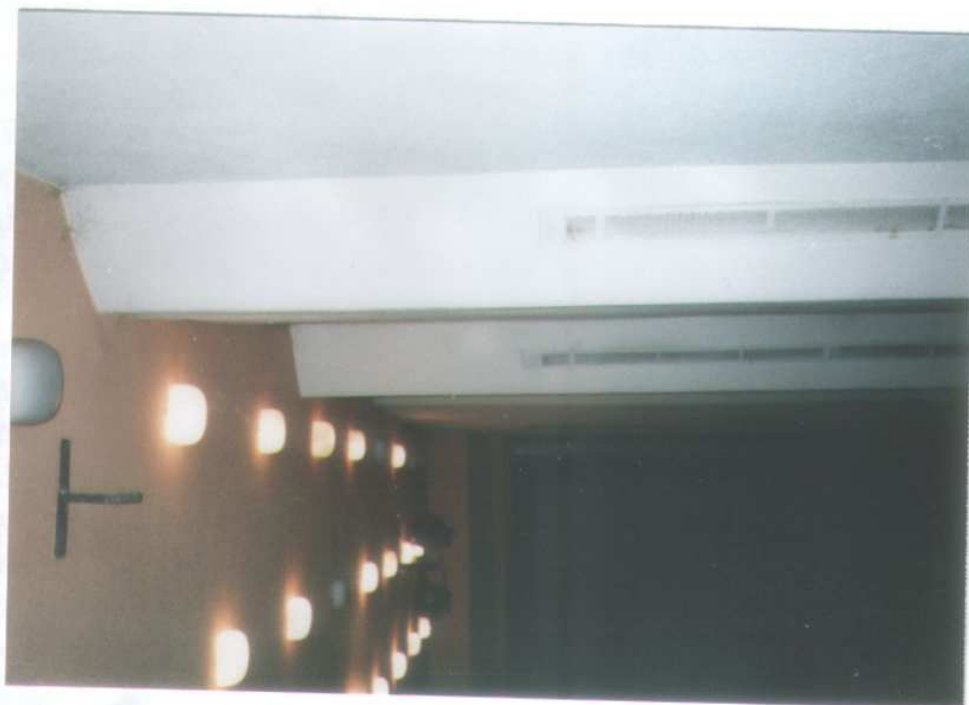
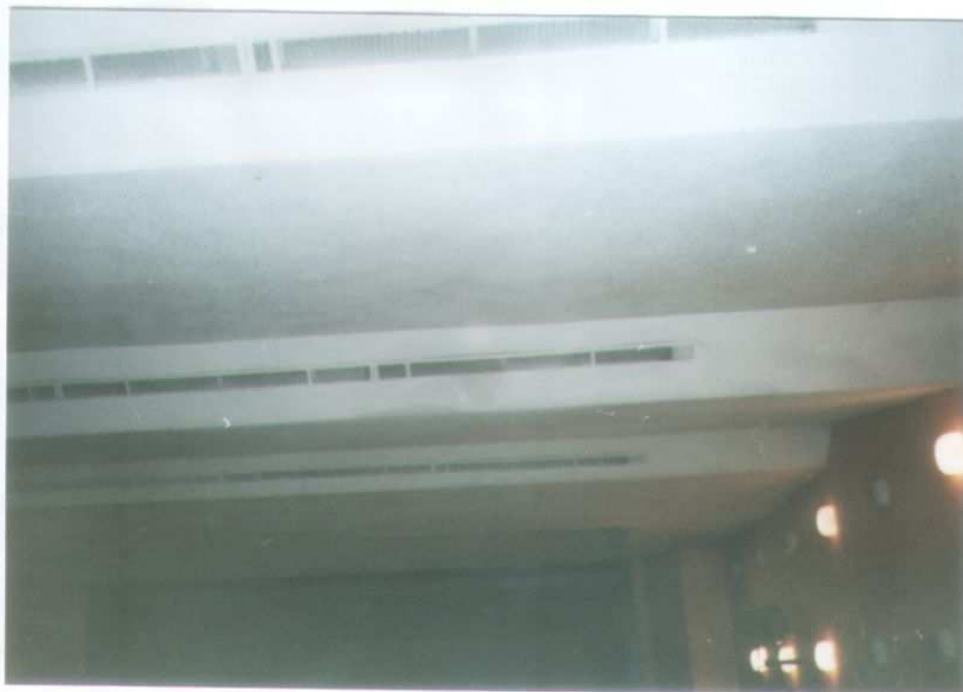
Rys.1 Widok stropu od dołu ze strony sceny

Widok ogólny stropu akustycznego od strony widowni pokazano na rysunku 1a,b. Podczas wykonanych oględzin nie stwierdzono pęknięć oraz zarysowań betonu i tynku narzuconego na siatkę Leduchowskiego.

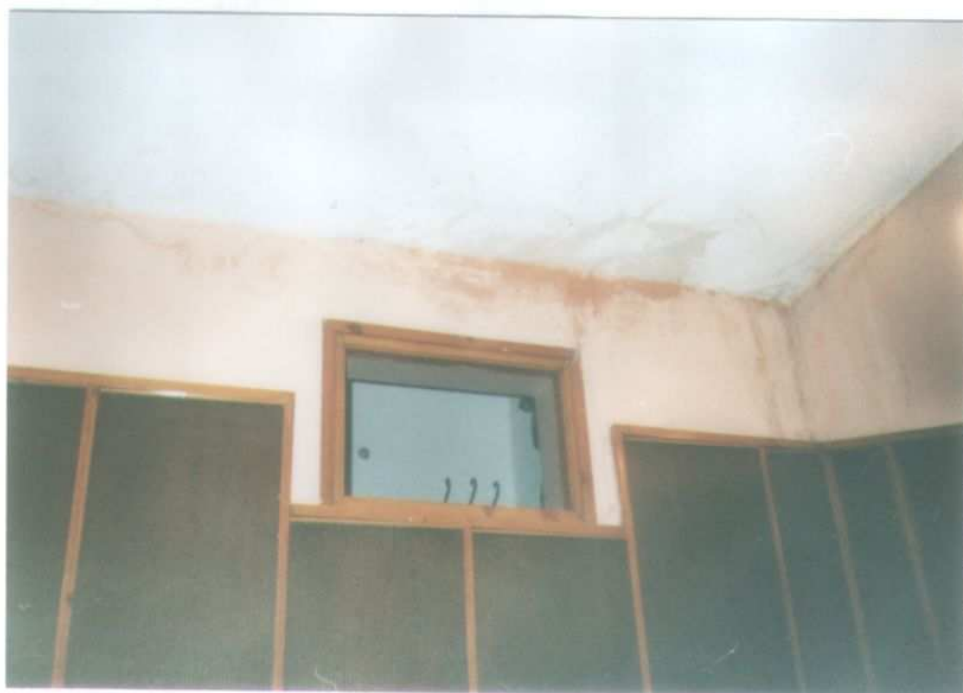
Rys.2 Zacieki na suficie i ścianach widoczne od wewnątrz sali widowiskowej

W prawym górnym rogu ścian (patrzac od strony sceny widoczne są zacieki na ścianach (rys.2) powstałe w wyniku nieszczelności pokrycia dachowego.

Aktualnie nie występują świeże zacieki. Jednakże za kilka lat mogą wystąpić nowe przecieki. Przecieki wód opadowych przez warstwy pokrycia stropodachu stanowią zasadnicze zagrożenie sropodachu i stropu artystycznego, gdyż wpływają na szybkość postępu korozji elementów stalowych.

W wyniku przestudiowania dokumentacji technicznej oraz przeprowadzonych oględzin stwierdzono, że: konstrukcja stropu akustycznego mimo szeregu nieprawidłowości nie stanowi aktualnie zagrożenia. Zagrożenie bezpieczeństwa może pojawić się wskutek powstania nowych przecieków przez pokrycie dachowe. W przypadku pojawienia się świeżych przecieków na stropie podwieszonym należy natychmiast poprawić pokrycie dachowe.

W celu nie dopuszczenia do korozji prętów stalowych podwieszenia stropu należy dbać o należyty stan pokrycia dachowego. Przy najbliższej okazji (najlepiej w pierwszej połowie 1997 roku) należy wyremontować (poprawić) pokrycie dachu w miejscach potencjalnych przecieków.

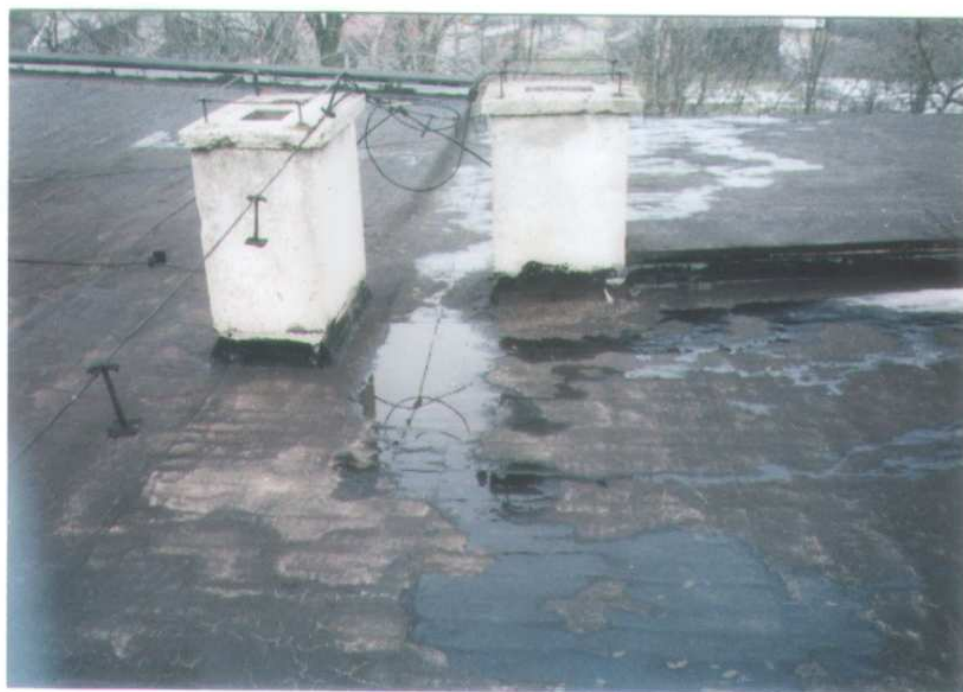
Rys.3 Zagłębienia w koszu dachu nad widownią, bez poprawnego odpływu wody

Pokrycie dachu w części nad widownią zostało wymienione na nowe. Według dokumentów w miesiącu sierpniu 1996 roku zerwano starą papę nad widownią i położono nowe pokrycie papowe. Pozostałą powierzchnię dachu posmarowano lepikiem. Papa pod lepikiem jest silnie wybrzuszona i krucha. Jednak nie został udrożniony spływ wody nad miejscem zacieków. Nad miejscem gdzie wystąpiły zacieki na suficie i ścianach (rys.2) w dalszym ciągu istnieją zagłębienia, w których zbiera się woda. Pokazano to na rysunku 3.

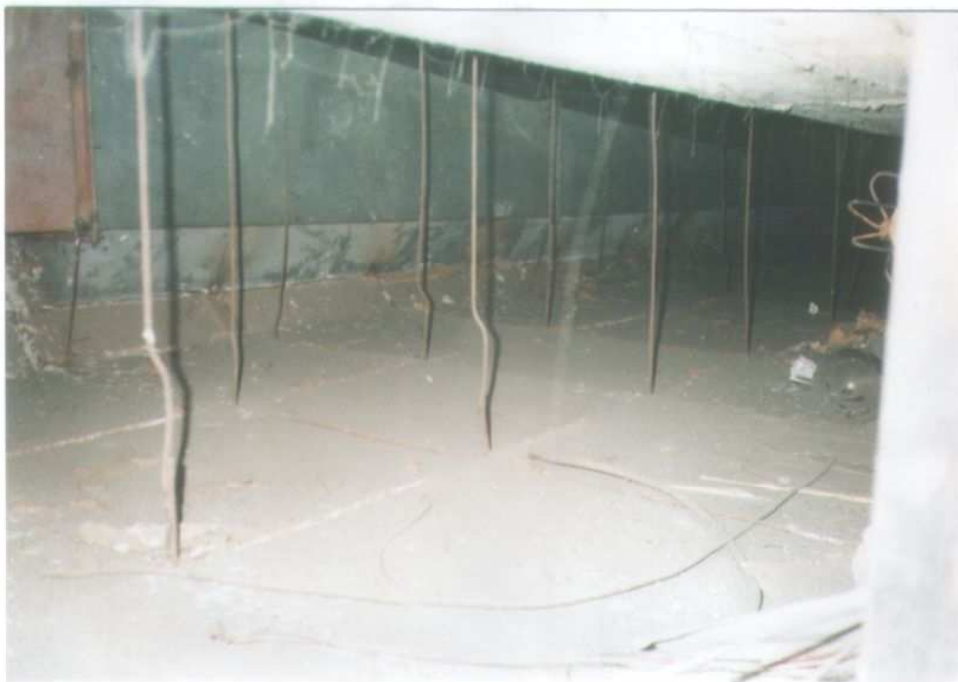
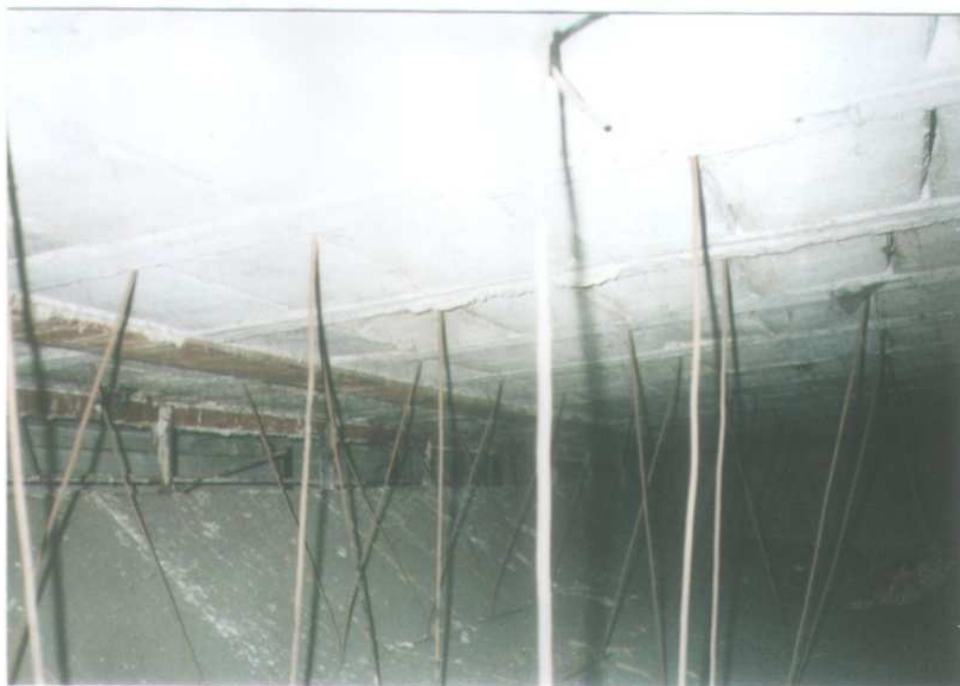
Rys.4 Widok stropu akustycznego od strony stropodachu

Widok stropu akustycznego pokazano na rysunku 4a,b oraz rys. 5. Pręty stalowe podwieszenia stropu akustycznego pomimo nie zabezpieczenia ich przed korozją (choćby przez malowanie) nie uległy korozji. Są pokryte jedynie powierzchniowym nalotem korozji. Niektóre pręty są powyginane (rys. 4a), jednak nie stanowi to zagrożenia dla podwieszonego stropu akustycznego.

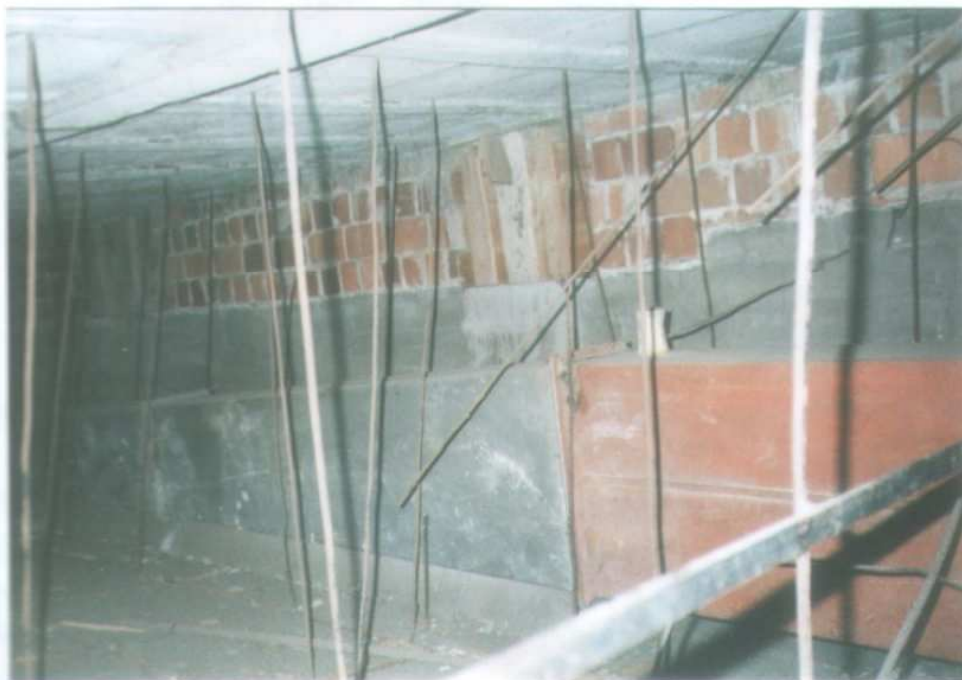
Rys.5 Pręty podwieszenia stropu akustycznego

Kątowniki stanowiące konstrukcję nośną podwieszonego stropu akustycznego są pokryte jedynie nalotem korozji powierzchniowej (rys.5). Jest to wynikiem dobrego przewietrzania przestrzeni między stropem akustycznym, a stropodachem oraz ogrzewania: latem ze słońca za pośrednictwem na czarno pokrytego stropodachu, zimą wskutek ogrzewania od wewnątrz widowni.

Na rysunku 5 widoczne są również przewody klimatyzacyjne o przekroju prostokątnym wykonane z blach stalowych. Są one podwieszane oddzielnie do stropodachu.

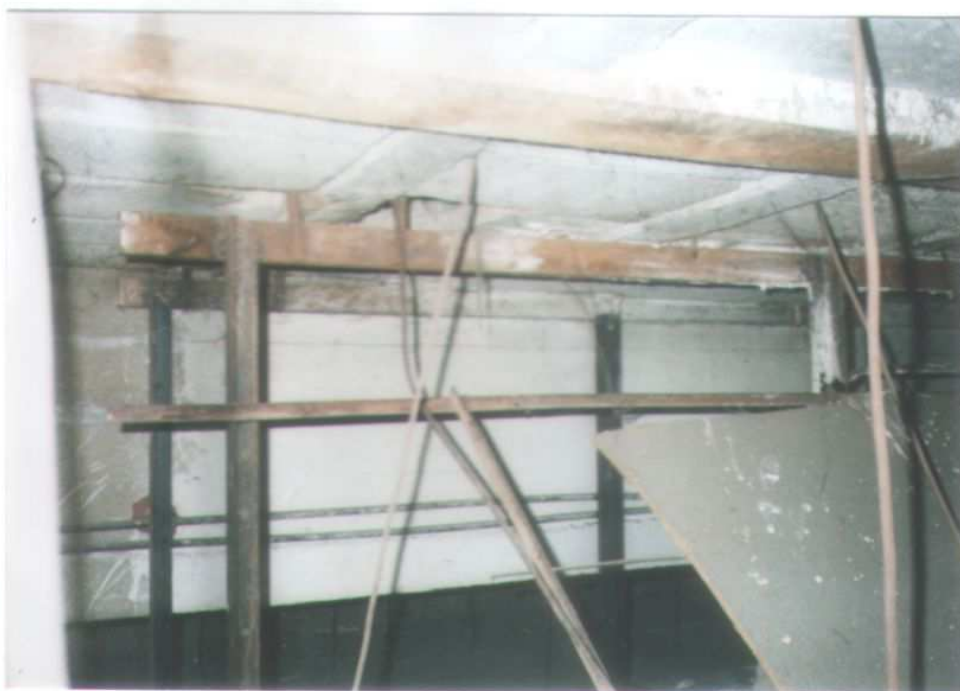
Rys.6 Galeria oświetleniowa

Na rysunku 6 pokazano konstrukcję nośną galerii oświetleniowej oddzielnie podwieszanej do stropodachu. Na tym rysunku szczególnie widoczna jest niedbałość wykonawców robót. Jednakże mała wilgotność powietrza w przestrzeni nad stropem podwieszonym przyczynia się do nie powiększania się uszkodzeń pozostałych po budowie akustycznego stropu podwieszanego.
